27.06.2023

Lehrte

Informationsveranstaltung zu den aktuellen Erkenntnissen Lehrte Süd

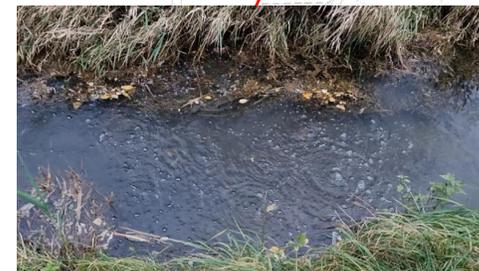
Blubbern im Lehrter Bach

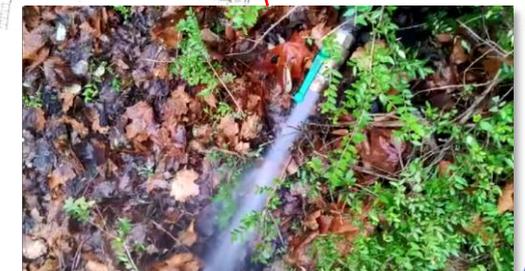
Artesischer Brunnen

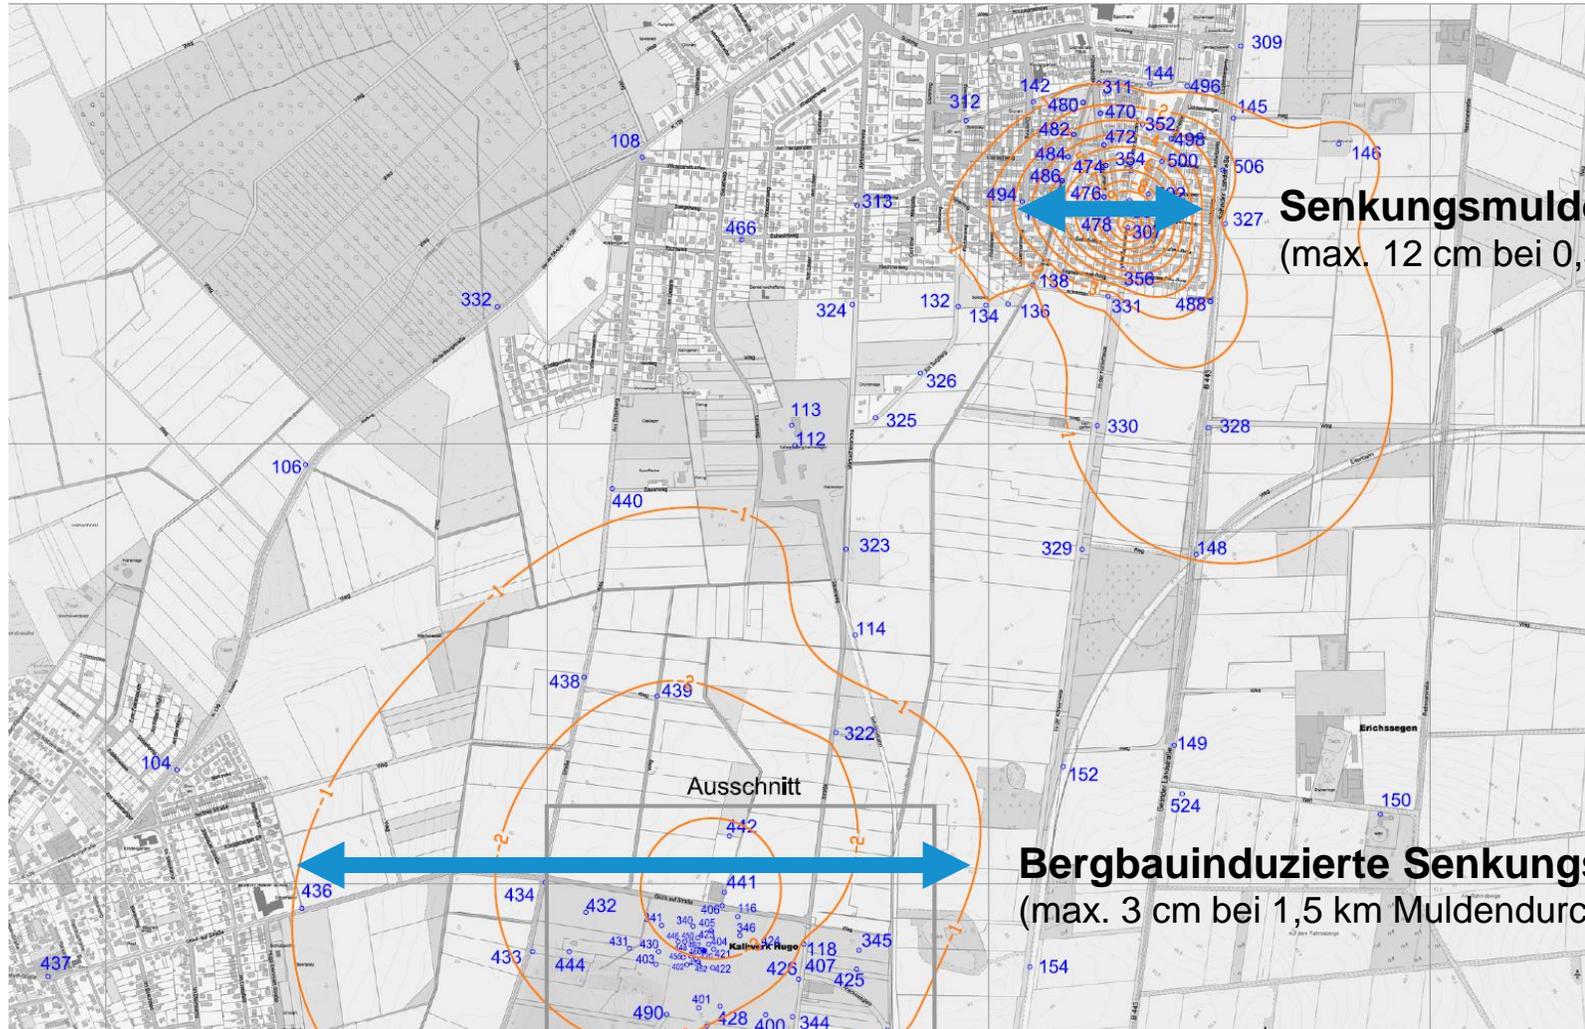
Senkungerscheinung im Bereich Lehrte Süd

Vergleich mit bergbauinduzierten Senkungen (Isokatabasen auf Basis des Nivellements in cm)

Senkungsmulde Lehrte Süd (bergbauuntypisch)
(max. 12 cm bei 0,5 km Muldendurchmesser)

Bergbauinduzierte Senkungsmulde
(max. 3 cm bei 1,5 km Muldendurchmesser)

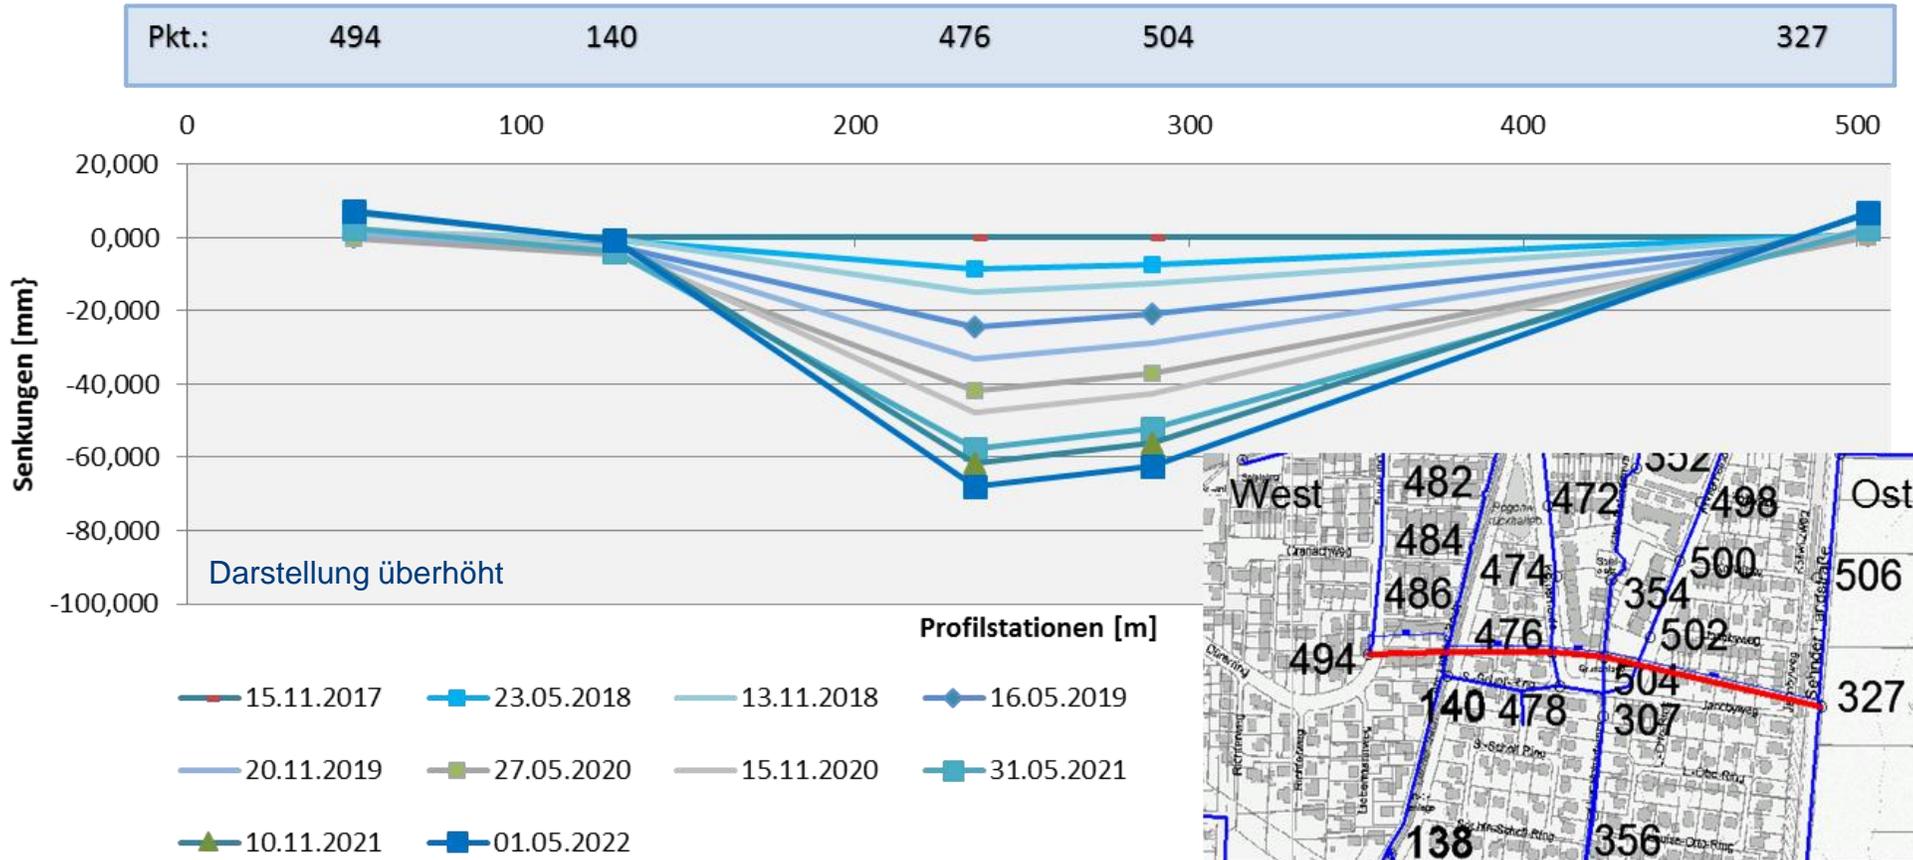
Erfassung Senkungsgeschehen: Nivellement

Absolutsenkungen von Höhenfestpunkten im Profil **West-Ost**

Beobachtungszeitraum 11/2017-05/2022

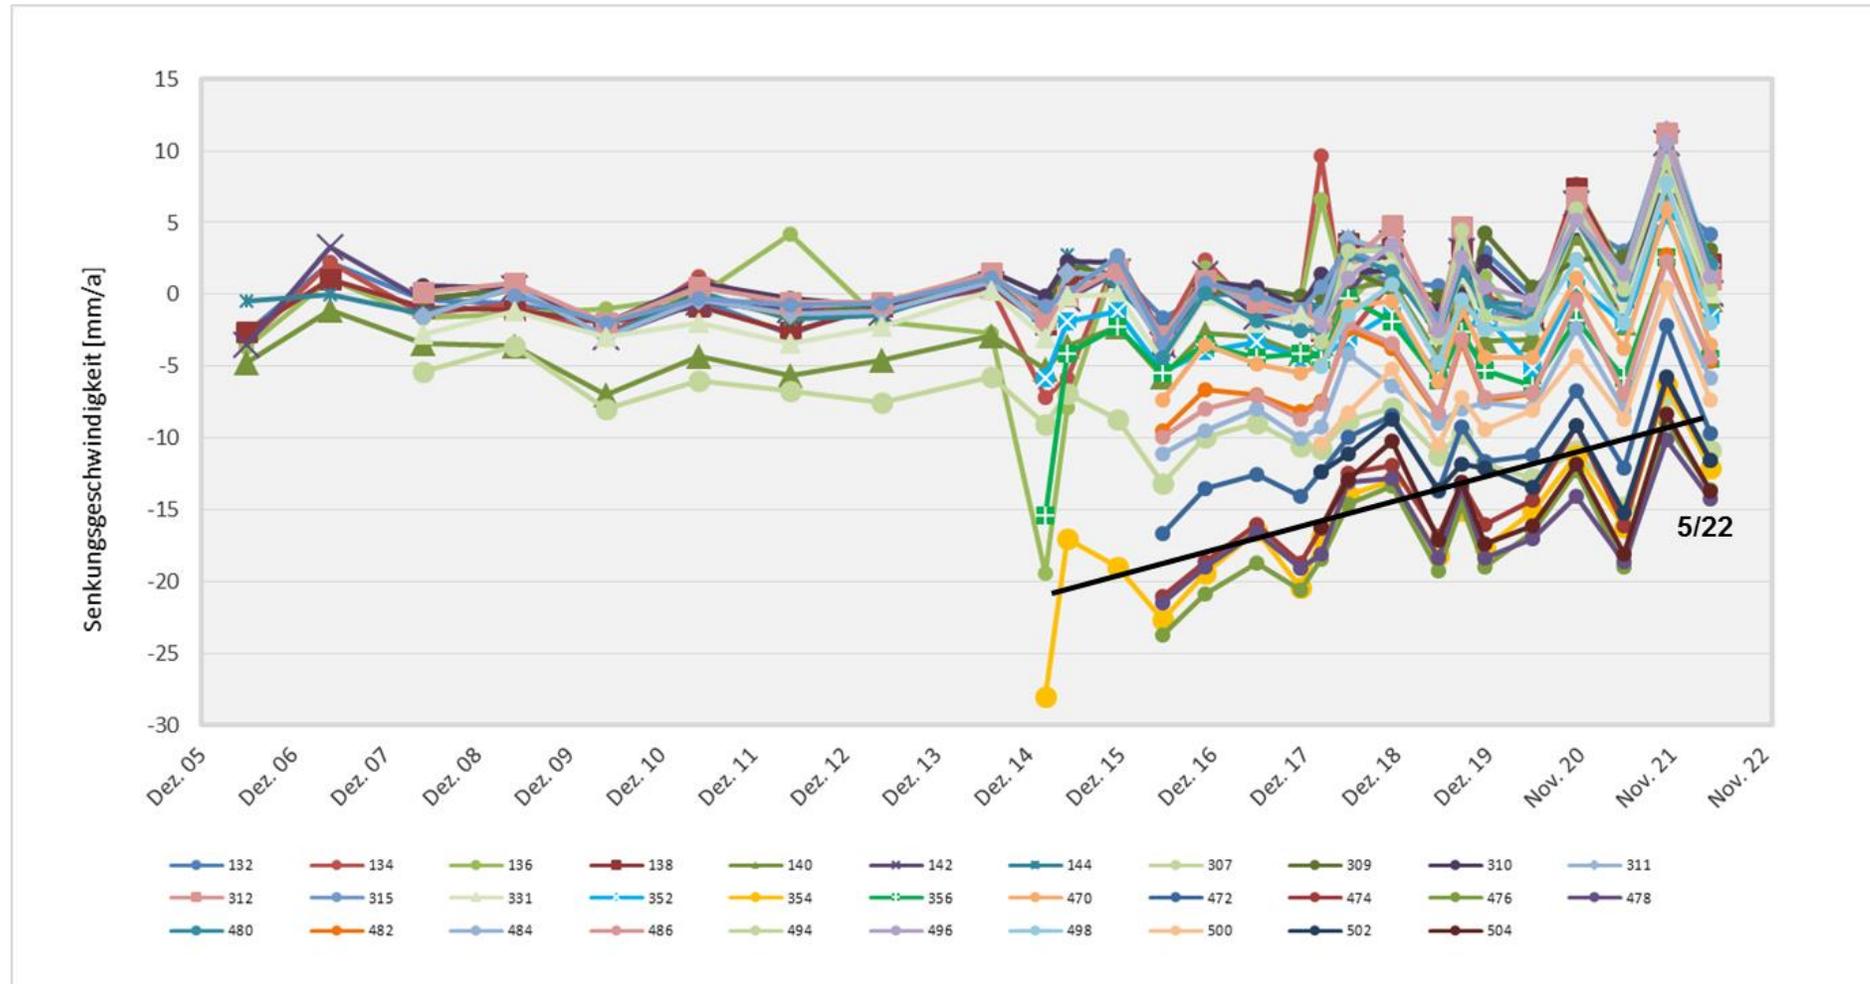
Erfassung der Senkungsgeschwindigkeit

Senkungsgeschwindigkeiten von Höhenfestpunkten (Basis Nivellement)

seit 2015
abnehmende
Senkungs-
geschwindigkeiten

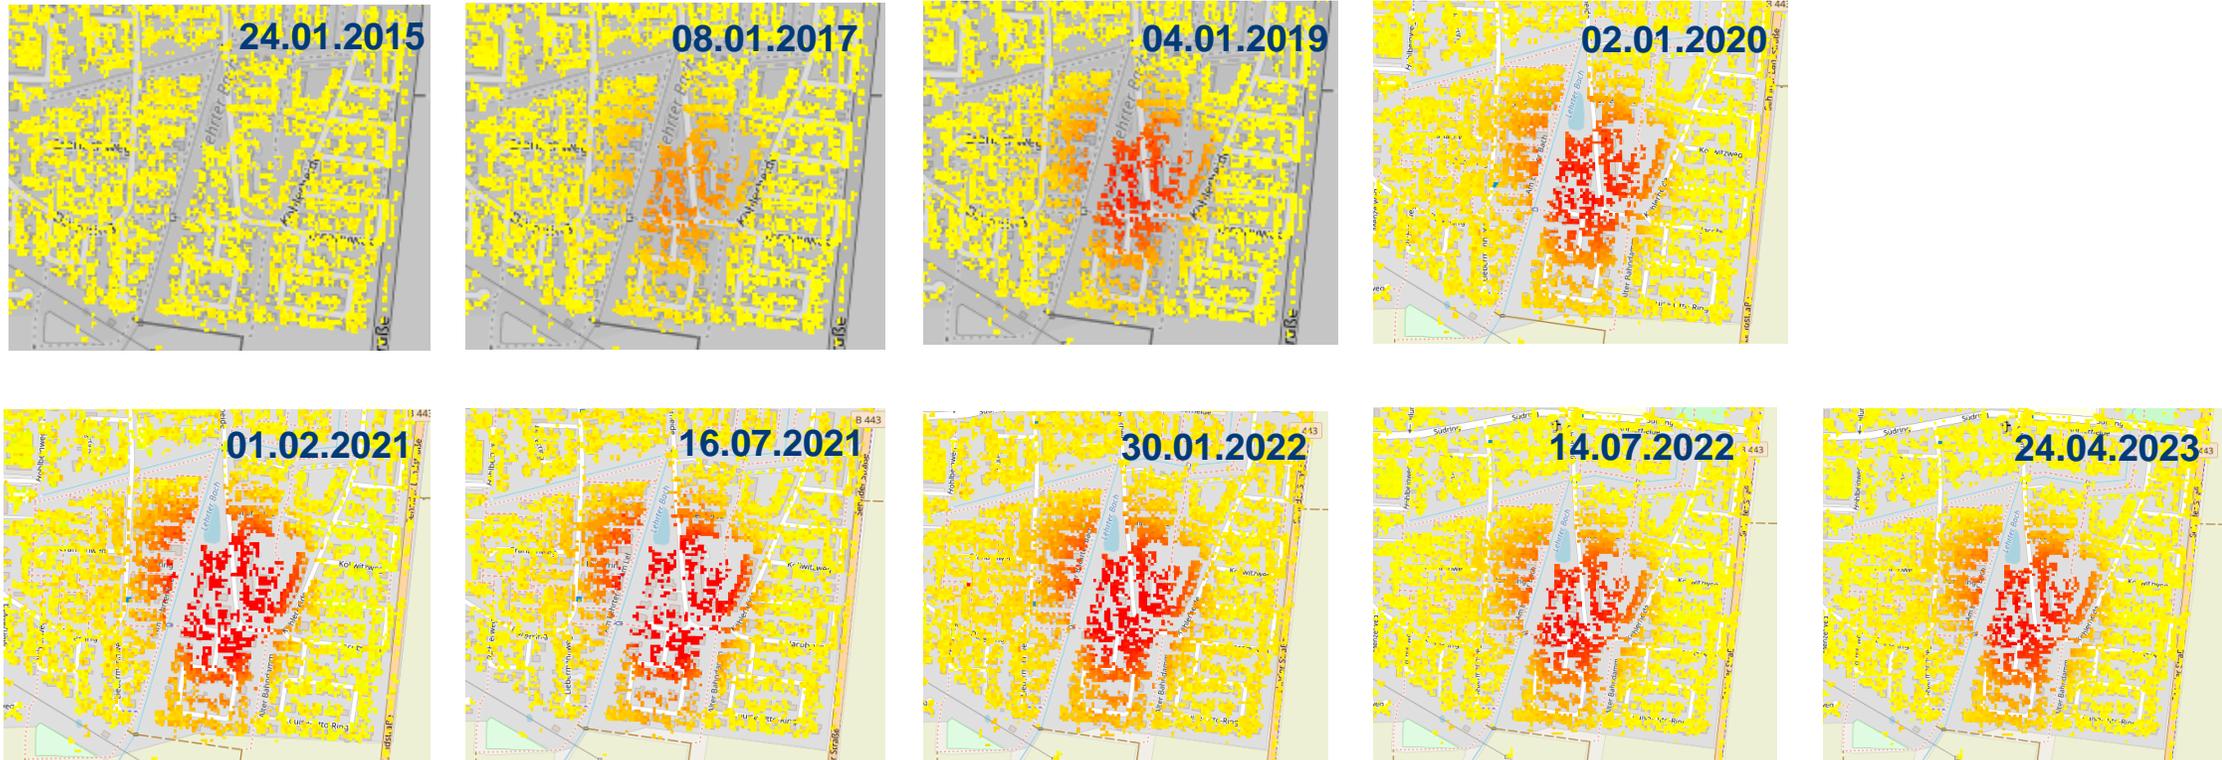
Radarinterferometrie

Räumliche Darstellung der Entwicklung der Senkungsmulde:

- weitgehend konstante Form der sich ausgebildeten Senkungsmulde
- keine Ausbildung von Nebensenkungsmulden erkennbar
