27.06.2023

Lehrte

Informationsveranstaltung zu den aktuellen Erkenntnissen Lehrte Süd

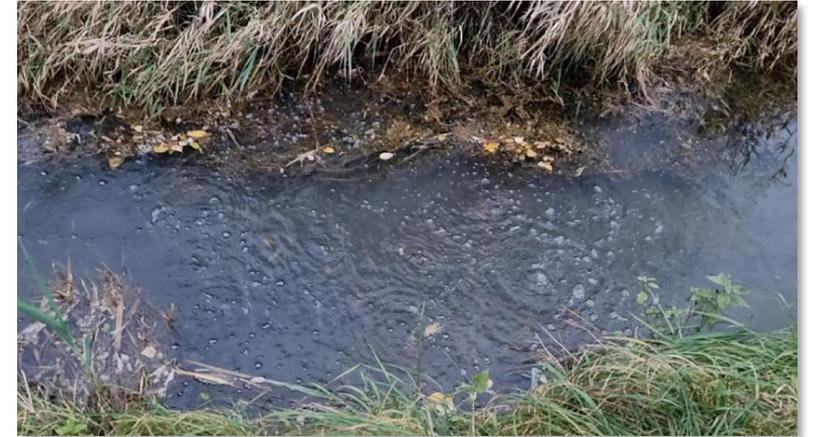
Ergebnis von Hydroisotop

- **keine Hinweise**, die mit einem Gasaufstieg aus hohen Tiefen bzw. mit einem **Gasaustritt aus Bergbaugruben des Untergrundes** in Einklang stehen.
- Analyseergebnisse deuten auf eine durch **mikrobielle Prozesse** beeinflusste Bodenluft in einem z.T. gut durchlüfteten Boden hin.
- Die **Zusammensetzung** des Gasaufstiegs ist **unproblematisch für die Natur**.

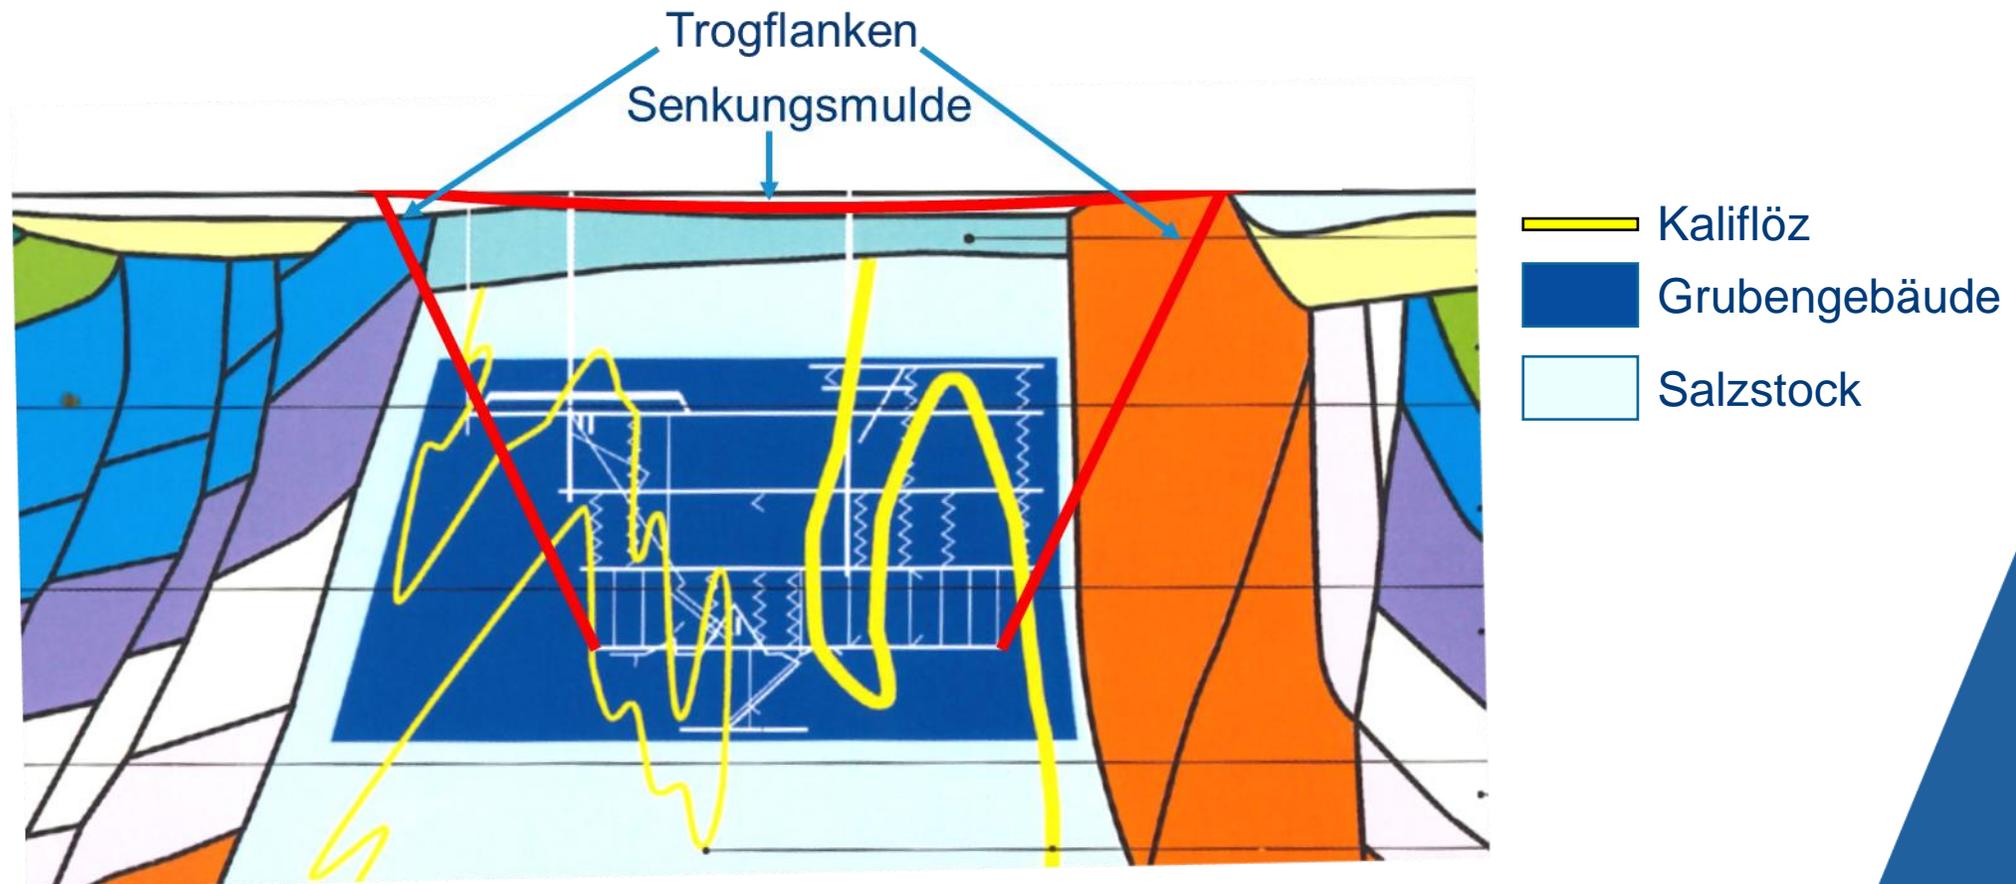
Schematische Darstellung von Senkungen der steilen Lagerung

Ausbildung einer großen und flachen Senkungsmulde mit unschädlichen Wirkungen auf die Tagesoberfläche

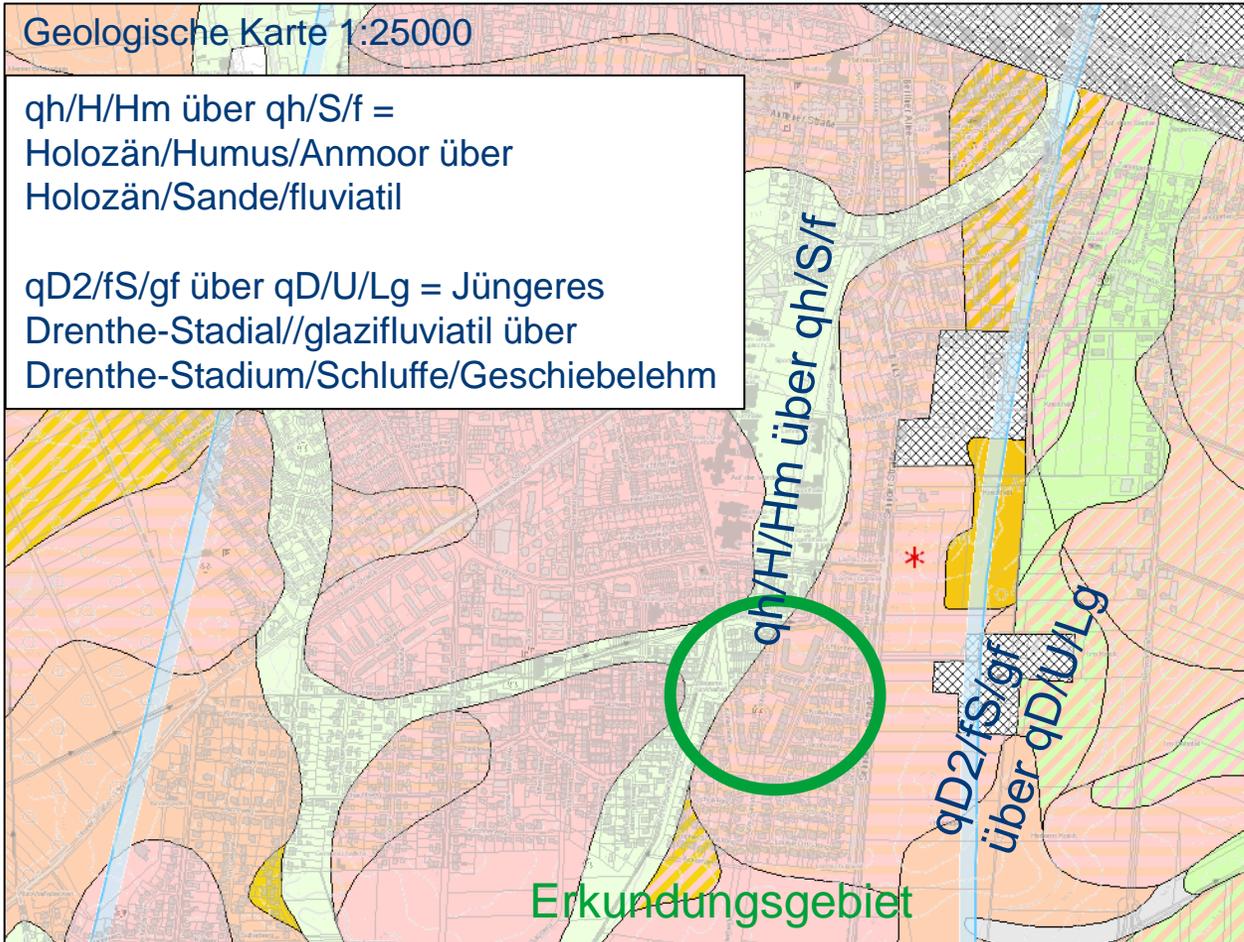
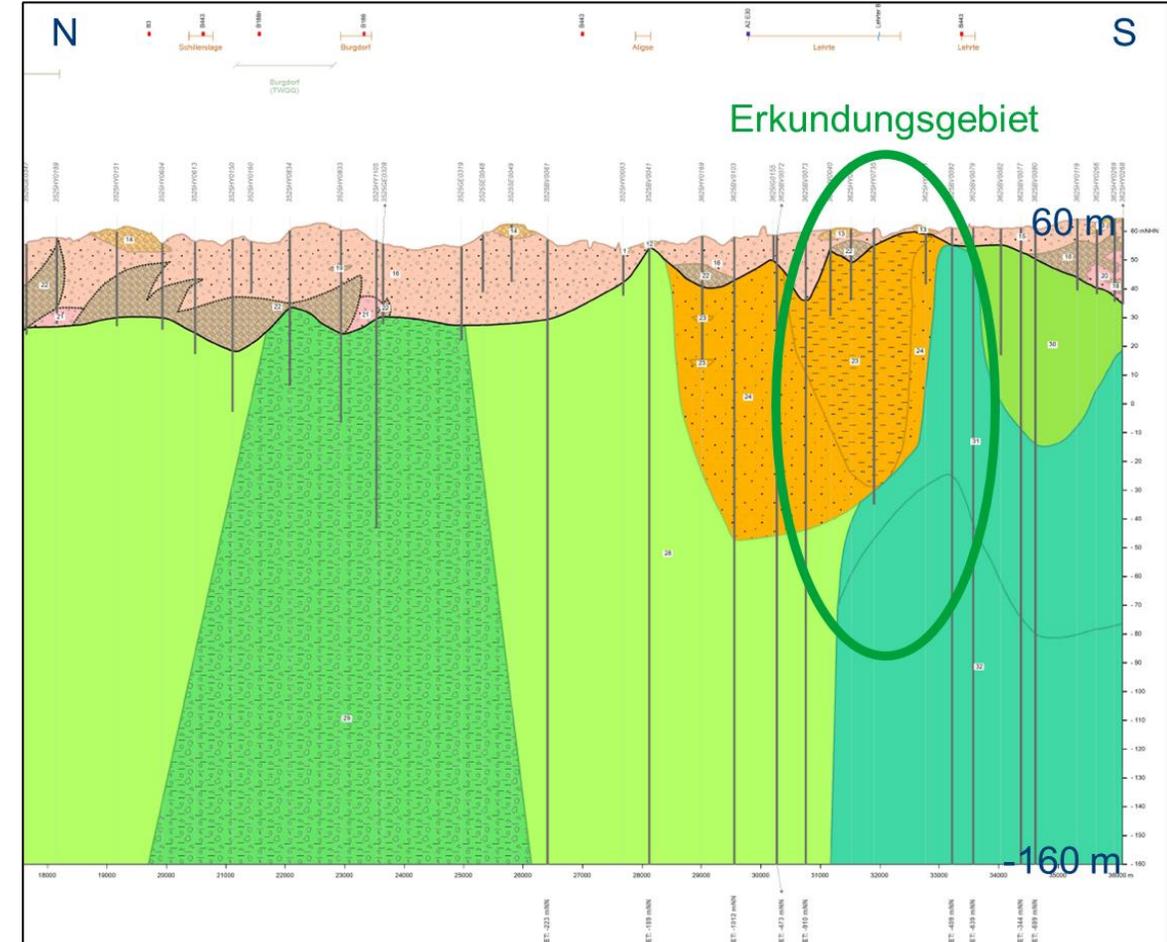
Oberflächennahe Geologie

- Überprägung durch die Eiszeit
- Schichtenfolge im Deckgebirge ist lateral und vertikal inhomogen

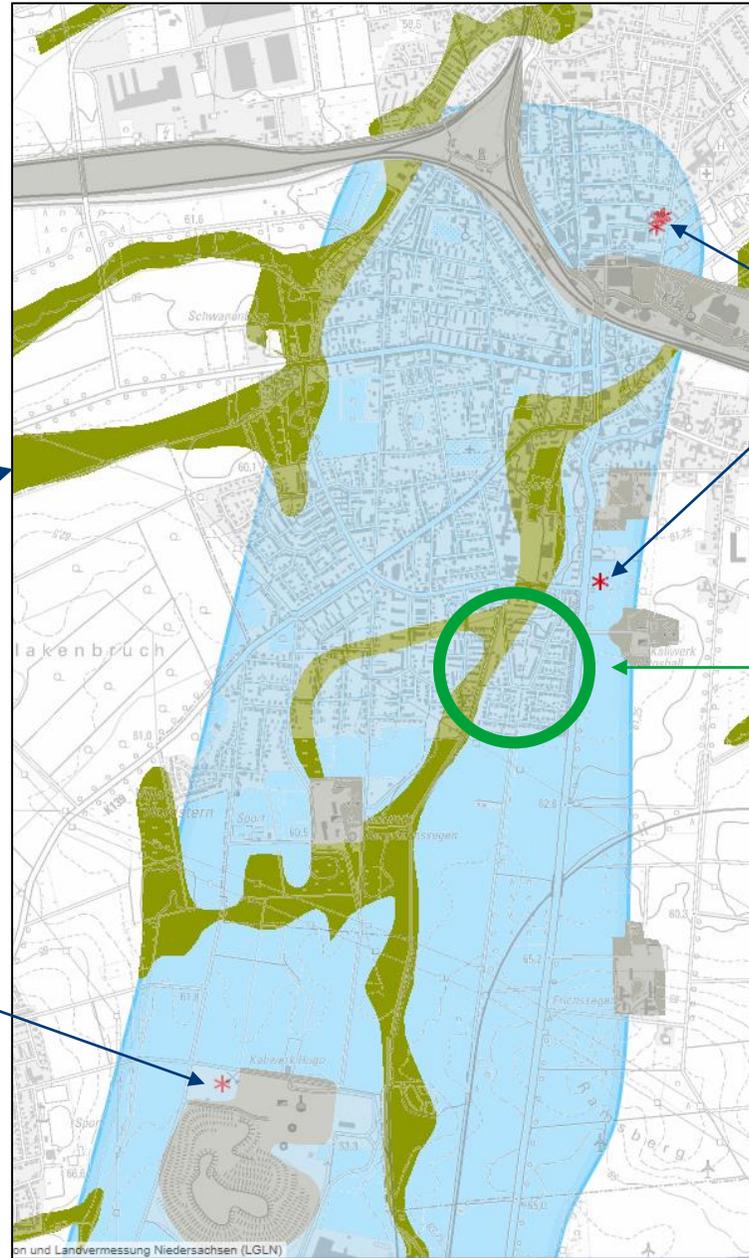
Sonstige Daten – Gefahrenhinweise

Setzungs- und hebungsempfindlicher
Baugrund

Erdfall

Erdfälle

Erkundungsgebiet
